木造の屋外階段等の防腐措置等ガイドライン事例集の公表について

木造の屋外階段等の防腐措置等ガイドライン事例集  
—防腐措置等及び維持管理に関する具体事例及び解説—

屋外階段の防腐措置等検討 TG

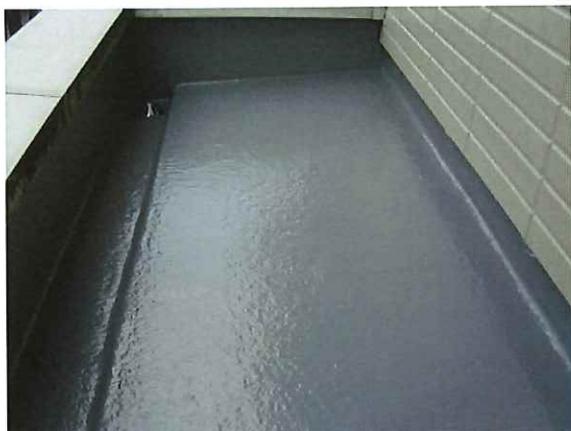
写真1.2.1 FRP系塗膜防水の  
施工の事例

木造の屋外階段では、雨等の水分が階段部材に到達しても、踊り場等の床面・踏板の上面、及びその周囲に立ち上がる壁面・蹴上の側面に、防水処理を施して、劣化因子となる水分が階段部材内部の木材まで到達しない措置をする必要がある。木造の屋外階段の防水層としては、不透水性被膜を構成することにより水分の浸入を防ぐ、塗膜防水（写真1.2.1、写真1.2.2参照）等のメンブレン防水工事が有効である。

加えて、防水層を越えた事故的な水分の浸入に対して、排水・乾燥できる機構を備えておくことも重要である。例えば写真1.2.1のような防水仕様では、下地合板等の下面に空気が接するようにすることで、階段部材の裏面から水蒸気を排出できる納まりとすることができます。このように、防水処理だけでなく、階段部材内部の乾燥状態を維持できるフェイルセーフ的な措置を採用することによっても、腐朽等の被害を軽減することも考えられる。

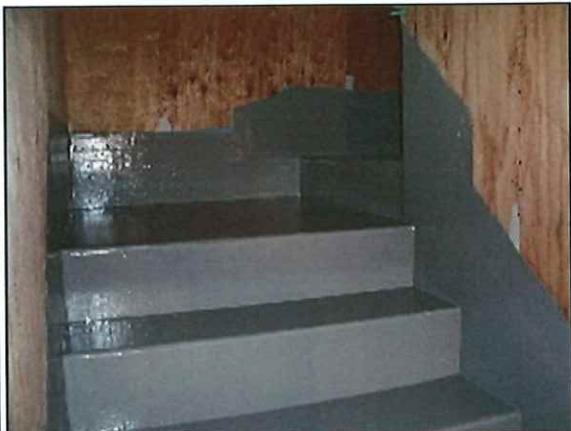
写真1.2.2 屋外階段の  
塗膜防水施工の事例

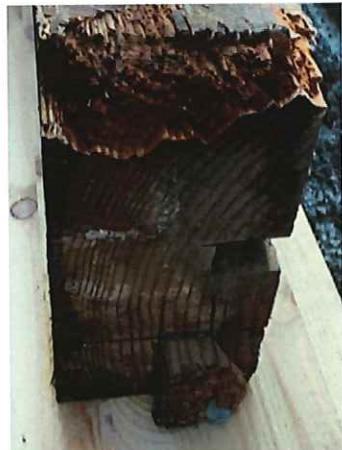
写真 1.2.3 水分の浸入により木材が腐朽した様子

防水層は、防水層裏面に漏水しない納まりとする必要がある。例えば、屋外階段の周囲に立ち上がる壁面等における防水層の立ち上がり高さを十分に確保することで、大雨により多量の降水が発生した場合にあっても、防水層を越えて、防水層の裏面に水分が浸入することを防ぐことができる。防水層の納まりが不適切な場合（図1.2.1参照）や、接合具等が防水層を貫通し防水層に欠損が生じる場合（図1.2.2参照）は、階段部材内部や建築物の部材内部に水分が浸入し、木材が短期間に劣化（写真1.2.3参照）する原因になる。また、防水層の下地処理が不十分であると、防水層が欠損する原因となるため、適切な施工も重要である（参考事項1参照）。

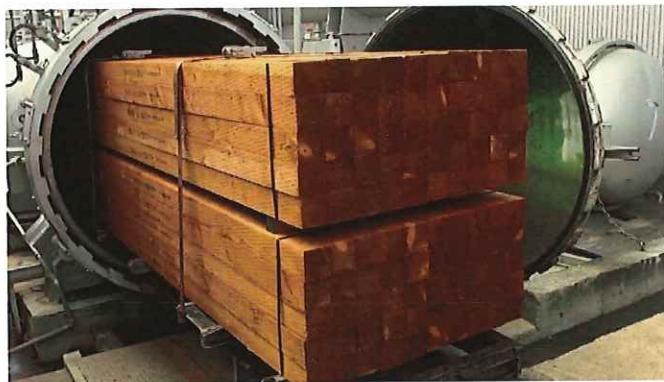
写真 1.3.1 薬剤を加圧処理する注薬缶

製材の日本農林規格（JAS 1083）では、使用する木材保存剤の種類を定め、表1.3.1の性能区分に応じて、浸潤度の基準と、薬剤の種類別に吸収量の基準が定められている。木造の屋外階段と建築物の木造部分との接合部に使用する木材<sup>\*1</sup>には、性能区分K3（北海道又は青森県の区域内に存する共同住宅の場合はK2）相当、又はこれと同等以上の効力を有する薬剤処理（写真1.3.1参照）をすることが求められる（参考事項2参照）。階段部材に使用するすべての木材にも同様の薬剤処理をすることが推奨される。

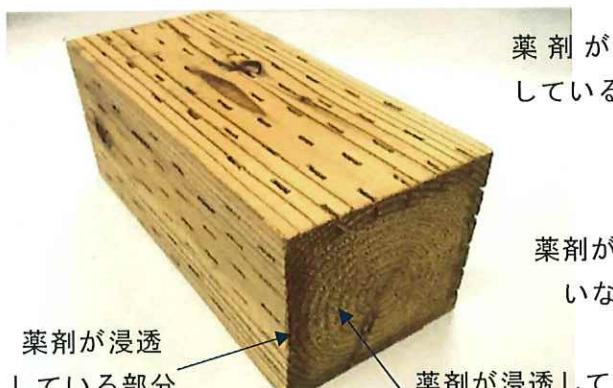
写真 1.3.2 薬剤の浸潤状況

薬剤は木材・木質材料の深部まで浸透しない（写真 1.3.2、写真 1.3.3 参照）ため、薬剤処理は、木材・木質材料の仕口・継手加工の後、行うことが原則である。やむを得ず薬剤処理した木材・木質材料を加工する場合には、加工後の部材表面に露出した、薬剤が浸透していない部分に、工場又は現場で薬剤<sup>\*4</sup>を散布や塗布すること等の処理を施すことが不可欠である。

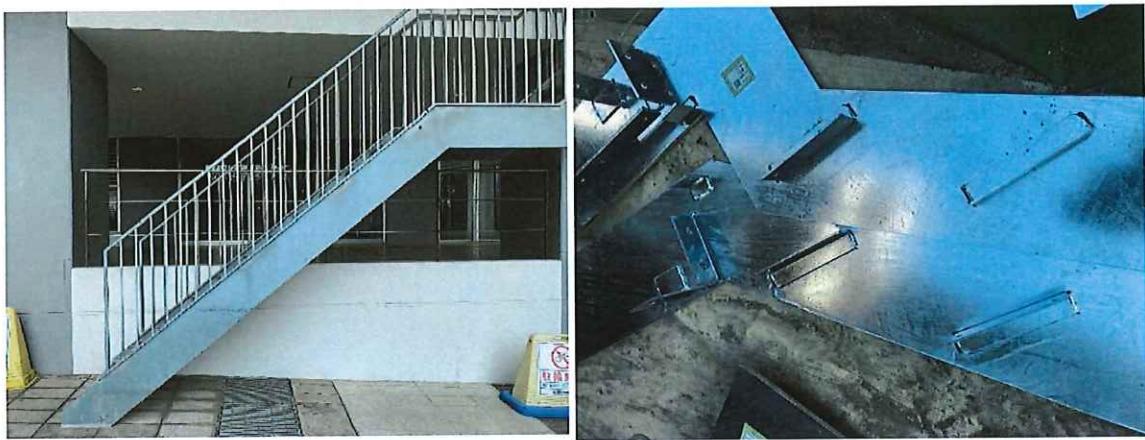
写真 1.3.4 塗料による防錆措置の事例

写真 1.3.5 溶融亜鉛めっきによる  
防錆措置の事例

防錆措置には、一般的な方法として、鋼材への塗装（写真 1.3.4 参照）、亜鉛めっき処理（写真 1.3.5 参照）、及び亜鉛めっき鋼材への塗装の 3 つの方法がある。

鉄鋼面に対する亜鉛めっき処理に関しては「標仕」の第 7 章鉄骨工事に示される溶融亜鉛めっき工法を適用することが一般的である。溶融亜鉛めっき工法とする場合は、JIS H 8641（溶融亜鉛めっき）による JIS マーク表示認証工場で溶融亜鉛めっき作業を行い、鋼材の板厚に相応した膜厚（表 1.3.4 参照）とする。亜鉛めっき鋼材を現場で組み立てる際に欠損が発生した場合は、高濃度亜鉛末塗料又は亜鉛溶射等により補修を行う。

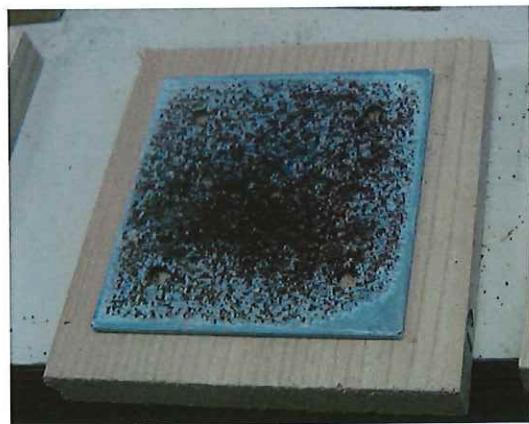
写真 1.3.6 保存処理剤が影響した金属の腐食の様子

また、木材の含水率が高くなるような箇所において、薬剤処理した木材と鋼材が接触すると、化学反応により鋼材が腐食する原因になることがある。この現象を防止するには、木材の接合部に接合金物や接合具を使用する場合には、鋼材の腐食に影響が少なくなるよう、木材の薬剤処理の方法を選択することが望まれる。亜鉛めっき処理を施した鋼材が防腐処理を施した木材と直接接触する場合には、付表 1.3.5 の組み合わせによっては、写真 1.3.6 のように、接触面が腐食しやすくなる。亜鉛めっき鋼面と防腐処理木材の直接の接触を避けるために、腐食の影響のない材料を介在させるか、亜鉛めっき鋼面に異種金属接触腐食を生じない塗装をする等の対策が必要である（参考事項 3 参照）。

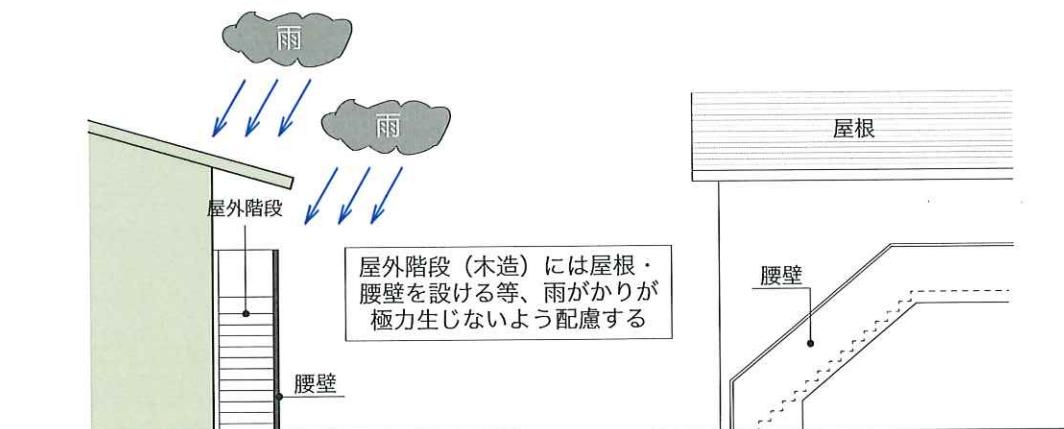
図 1.4.1 屋根・腰壁による雨がかり対策の事例

屋外階段では、雨等の水分を階段部材に到達させないことが有効な耐久性向上の対策となる。このため、木造の屋外階段では、多量の雨水等に階段部材が晒されないよう、屋根又は直上階の床、屋外階段に設ける腰壁等により、階段への雨がかりが極力生じないように配慮することが求められる（図 1.4.1 参照）。同様に、鉄骨造の屋外階段においても、鋼材の腐食の原因となるため、階段への雨がかりが少なくなるよう配慮し、雨がかりが生じる場合は、屋外階段の設置環境への配慮（1. (1) 参照）及び水分の滞留防止措置（1. (5) 参照）において、雨がかりの状況を考慮した措置を講じるよう配慮することが望ましい。

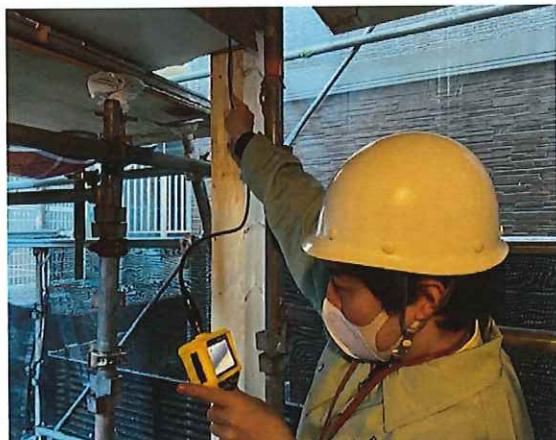
写真 2.2.1 ファイバースコープを使った点検の例

ガイドラインに基づく専門家による定期的な点検	定期調査
点検・調査の頻度	・竣工からおおむね1年以内（初期不良の点検） ・おおむね3年以内ごと	おおむね6月から3年までの間隔をおいて特定行政庁が定める時期
点検・調査者	木材腐朽に関して専門的な知識及び技能を有している専門家（※）	一級建築士、二級建築士、特定建築物調査員
点検・調査方法	i) 点検口が設けられている場合は、点検口から目視点検等を実施 ii) 点検口が設けられていない場合は、目視点検のほか、ファイバースコープ（写真2.2.1）による点検、ドライバーや千枚通し（写真2.2.2）等による触診等を実施。 その結果、劣化のおそれが認められる場合は、階段の被覆材を取り外して、目視、触診、水分計（写真2.2.3）による含水率測定、点検ハンマー（写真2.2.4）を用いた打診等を実施	i) 点検口が設けられている場合は、点検口から目視点検等を実施 ii) 点検口が設けられていない場合は、目視点検のほか、ドライバーや千枚通し（写真2.2.2）等による触診等を実施 iii) 設計図書等により、避けるべき設計・施工事例（ガイドライン6.(1))への該否を確認
点検・調査にあたっての確認すべき事項	・木材の腐朽、損傷、虫害、防水層の損傷又は劣化につながるような水分の滞留、水漏れ等の有無及びその程度	・木材の著しい腐朽、著しい損傷、著しい虫害、防水層の著しい損傷又は著しい劣化につながるような水分の滞留、水漏れ等の有無 ・避けるべき設計・施工事例（6.(1))に該当するか

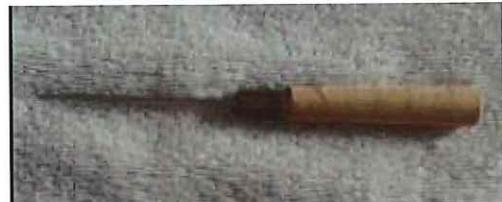
写真 2.2.2 千枚通し（例）

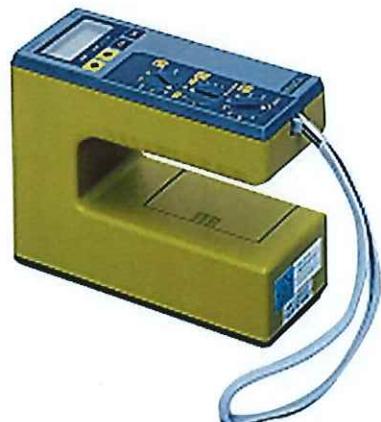
写真 2.2.3 高周波誘電率式水分計（例）

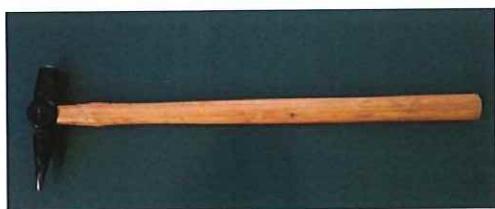
写真 2.2.4 点検ハンマー（例）

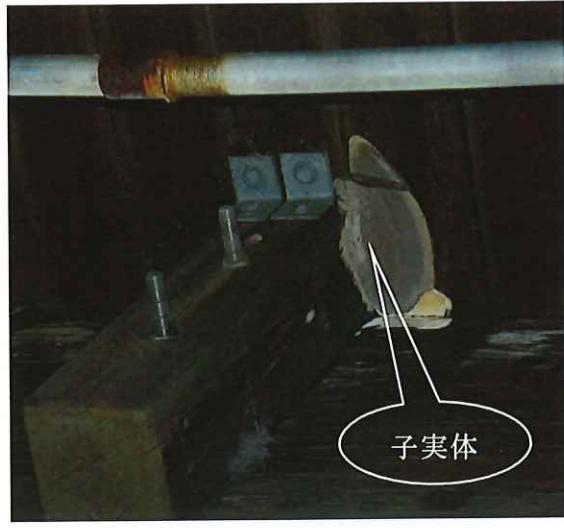
写真 2.2.6 木材腐朽菌の子実体の事例

木材の腐朽、損傷、虫害	<ul style="list-style-type: none"><li>・蟻道の発生、食害（写真 2.2.5）</li><li>・木材の割れ、軟化、子実体の発生（写真 2.2.6）</li><li>・著しい傾斜、不自然な変形</li><li>・歩行時の著しい変形、揺れ</li></ul>
防水層の損傷	<ul style="list-style-type: none"><li>・著しい剥がれ</li></ul>
水分の滞留、水漏れ	<ul style="list-style-type: none"><li>・著しい水分の滞留、水漏れ</li></ul>
